**Governo do Estado de Mato Grosso**  
Secretaria de Estado de Educação  
Escola Estadual Cleufa Hubner

Em atendimento a solicitação recebida da Coordenadoria de Infraestrutura e Patrimônio Escolar da DRE/Sinop a gestão juntamente com o CDCE da Escola Estadual Cleufa Hubner emite relatório descritivo e informativo do que vem acontecendo quanto a estrutura física da escola que está situada na Rua das Gaivotas, 565, Jardim das Nações, município de Sinop/MT.

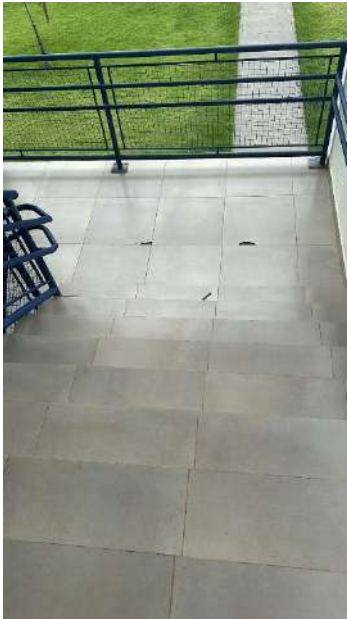
Escada direita com pisos soltos e trincados.

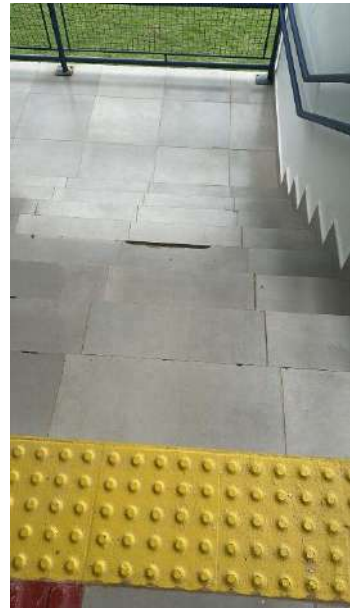
Escada esquerda na mesma situação.
