Governo do Estado de Mato Grosso
Secretaria de Estado de Educação
Escola Estadual Cleufa Hubner

Sinop, 28 de janeiro de 2025.

Em atendimento a solicitação recebida da Coordenadoria de Infraestrutura e Patrimônio Escolar da DRE/Sinop a gestão juntamente com o CDCE da Escola Estadual Cleufa Hubner emite relatório descritivo e informativo do que vem acontecendo quanto a estrutura física da escola que está situada na Rua das Gaivotas, 565, Jardim das Nações, município de Sinop/MT.

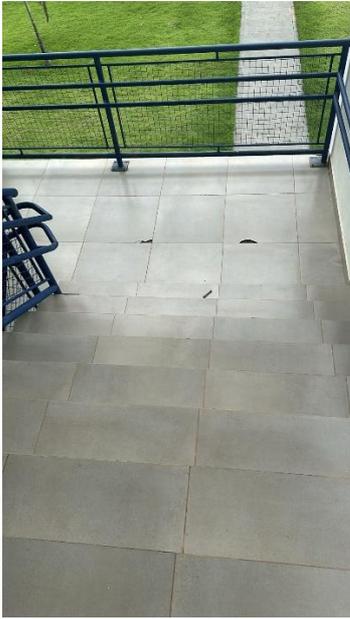
Escada direita com pisos soltos e trincados.

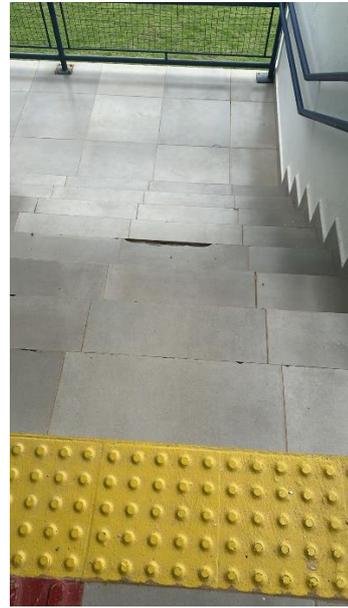
Escada esquerda na mesma situação.
